ANÁLISE E PROCEDIMENTOS CONSTRUTIVOS DE ESTRUTURAS DE MARQUISES COM PROPOSTAS DE RECUPERAÇÃO ESTRUTURAL

JOÃO CASSIM JORDY⁽¹⁾, LUIZ CARLOS MENDES⁽²⁾

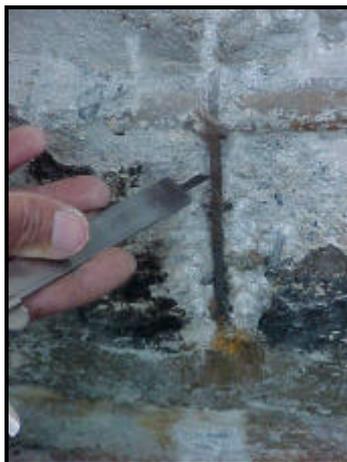
Foto 1 – Armadura corroída em viga de marquise

As anomalias no concreto também podem ser denominadas de processos físicos de deterioração ou de manifestações patológicas e até mesmo, de forma genérica, patologias no concreto. Os principais processos físicos de deterioração do concreto são: fissuração devido à corrosão das armaduras, desagregação devido à corrosão do concreto (por lixiviação ou por reação iônica) e devido a fissuras com deslocamento, carbonatação devido à ação despassivante do anidrido carbônico, todas geralmente acompanhadas de infiltrações de água [1] [2]. A Foto 1 mostra armadura corroída em viga de marquise.

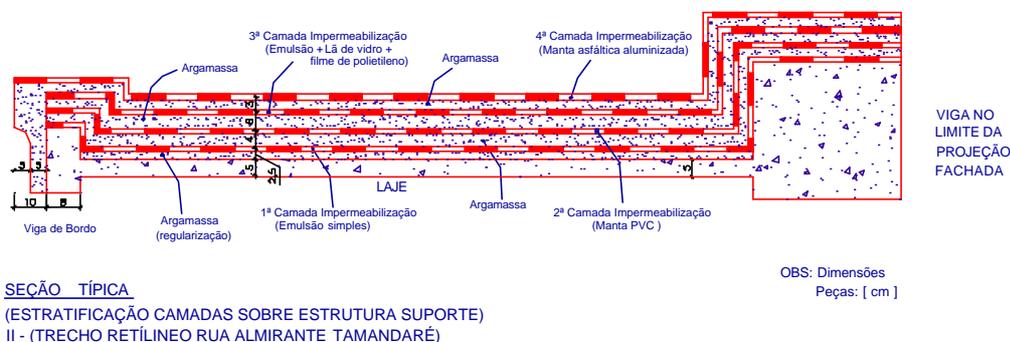
Figura 1 – Estratificação de camadas sobrepostas à estrutura de marquise.

As anomalias nos sistemas de proteção são as próprias falhas nas impermeabilizações, causadoras de infiltrações para as estruturas de concreto. Consiste em erro comum a sobreposição seqüencial de camadas de sistemas de impermeabilização sobre a estrutura, como mostra a Figura 1. Este vício construtivo causa sobrecarga permanente excessiva sobre as marquises e induz o aparecimento de tensões de vapor nos materiais confinados entre as impermeabilizações, com consequências danosas aos revestimentos e à própria estrutura das marquises [4].

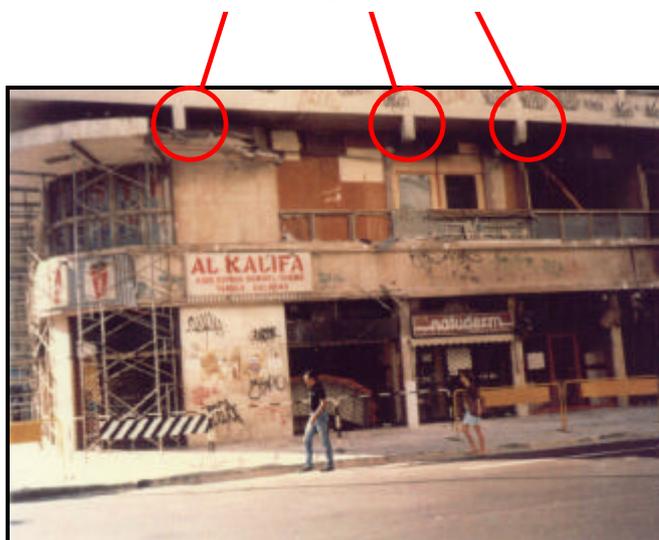
Tirantes de apoio da marquise.

Foto 2 - Marquise ed. Mercúrio após o seu desabamento parcial, RJ, 1991.

Acidentes com estruturas de marquises ocorreram na cidade do Rio de Janeiro com maior frequência entre os anos 1989 e 1991, considerando as ações de agentes agressivos, a instauração de anomalias e conseqüente perda de desempenho de peças estruturais. Um desses casos foi o edifício Mercúrio, situado na esquina entre as ruas Barata Ribeiro e Siqueira Campos, em Copacabana, Rio de Janeiro. Foi um exemplo típico de falta de manutenção predial, conduzindo a um sinistro grave, com vítima fatal, devido ao desabamento parcial da marquise, em 1991, como mostram as Fotos 2 e 3. Após o sinistro ocorreram inspeções para levantamento de suas causas, sendo evidenciadas falhas na impermeabilização da marquise. As falhas de estanqueidade permitiram o acesso de água e de CO₂ através de fissuras em tirantes de apoio. Em conseqüência, instauraram-se processos corrosivos nas armaduras dos tirantes e alguns deles sofreram colapso, causando desvinculação parcial da marquise, e ruína.

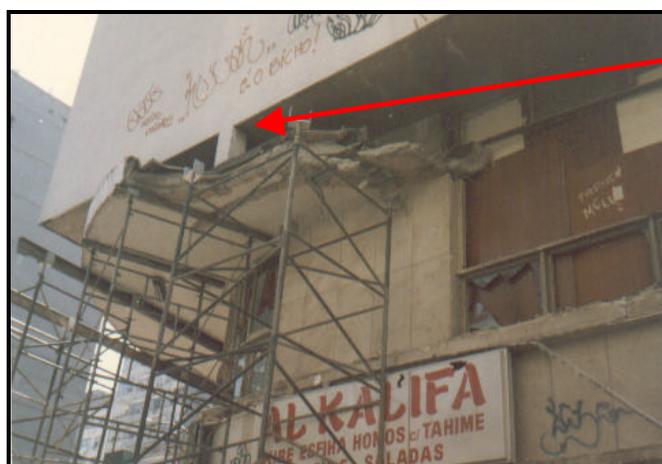
Tirante de apoio da marquise.

Foto 3 - Escoramento emergencial da marquise antes de sua demolição.

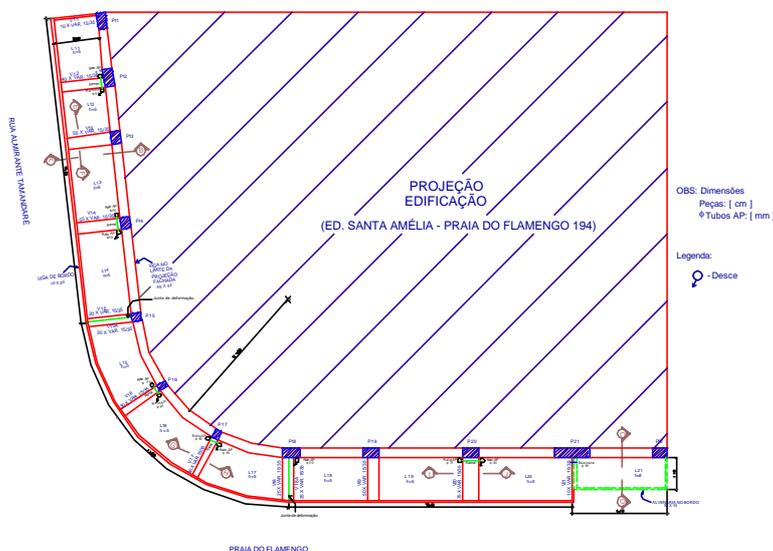
Figura 2 – Situação e elementos estruturais da marquise.

A marquise em análise deve ser localizada em relação à edificação e aos logradouros por meio da elaboração de planta de situação. Nessa planta devem ser identificados os posicionamentos de todos os seus elementos estruturais conforme é mostrado na Figura 2.

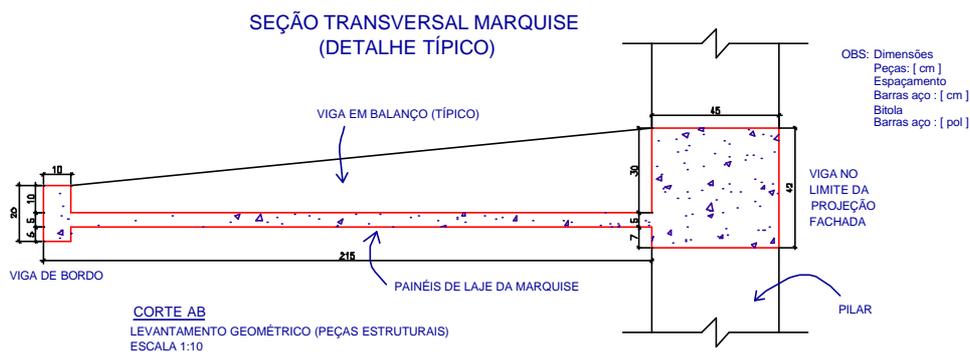
Figura 3 – Geometria dos elementos estruturais em concreto.

O levantamento geométrico relativo às peças de concreto deve ser efetuado a partir de plantas de fôrmas ou diretamente a partir de levantamentos *in situ*. A sua obtenção é necessária para as verificações estruturais. A representação geométrica das peças em concreto deve ser registrada em desenhos em planta e cortes específicos, como mostrado na Figura 3.

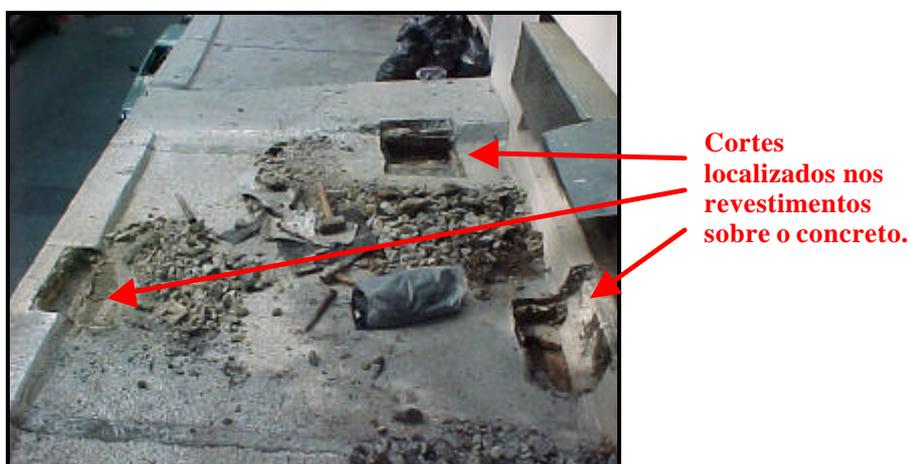
Foto 4 – Cortes no revestimento para verificação da estratificação de camadas.

Cortes no sistema de impermeabilização em pontos localizados são necessários com objetivo de verificar a estratificação das camadas sobrepostas à estrutura, seus respectivos materiais, espessuras, desempenhos e, eventualmente, para extração de corpos de prova para ensaios laboratoriais, conforme mostra a Foto 4.

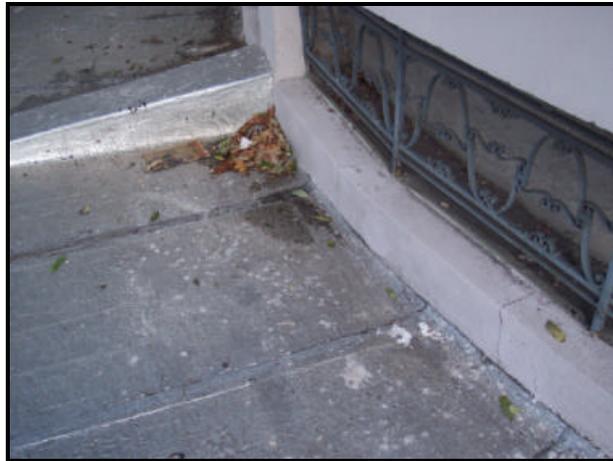
Foto 5 – Obstruções no sistema de drenagem de marquises em centros urbanos

impermeabilizações junto aos ralos –, ou seja, obstruções destes como mostradas na Foto 5 devem ser coibidas [2].

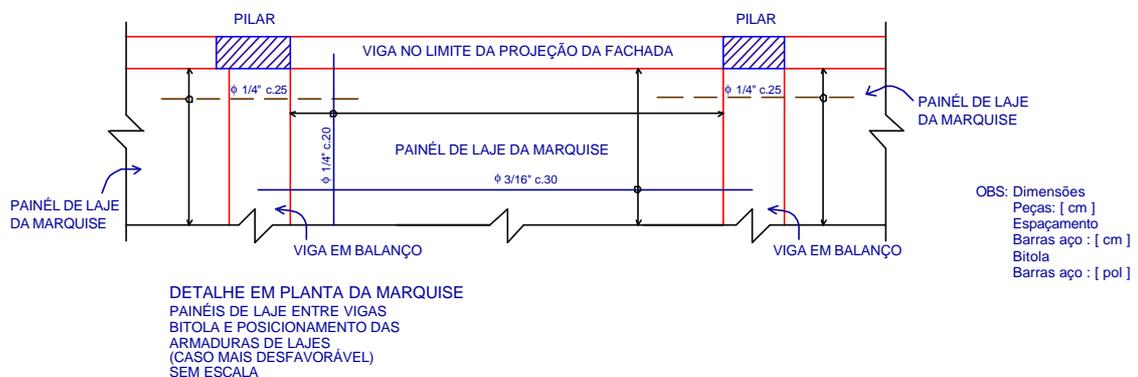
Figura 4 – Posição de armaduras em planta referido às peças em concreto.

As posições de aços em relação às peças estruturais de concreto devem ser levantadas e registradas em plantas e cortes (Figuras 4 e 5), sendo subsídios para verificação da estabilidade estrutural.

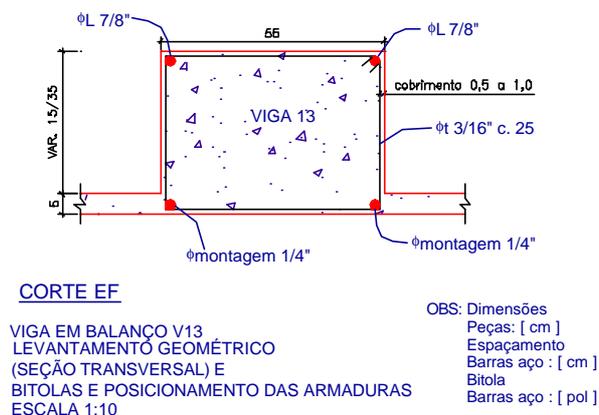
Figura 5 – Posição de armaduras em corte referido às peças em concreto.

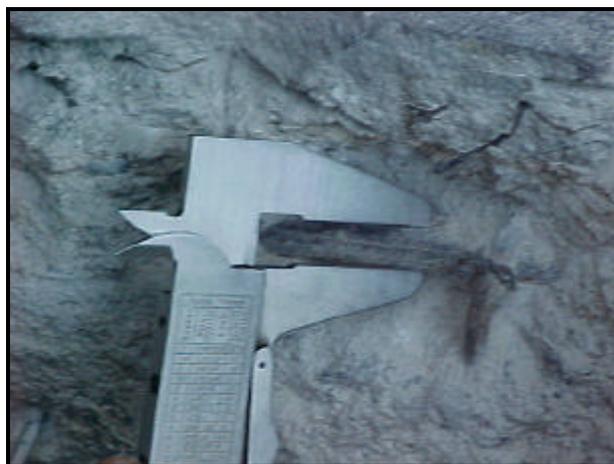
Foto 6 – Medição da seção transversal de armadura em viga de marquise.

As bitolas de posições da armadura devem ser medidas com equipamento e registradas nos desenhos conforme é visualizado na Foto 6. Ao mesmo tempo podem ser verificadas perdas de seção resistente desses elementos estruturais, sendo subsídios para projetos de recuperação estrutural.

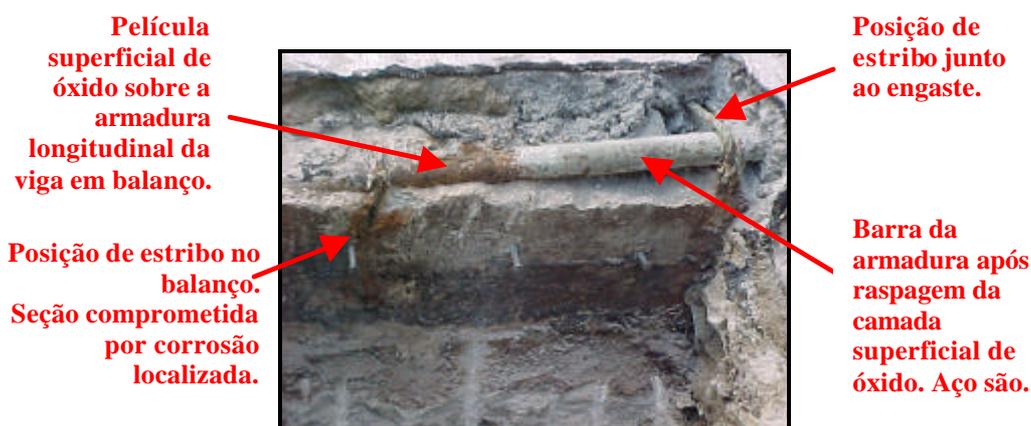
Foto 7 – Verificação da integridade estrutural do aço dentro de viga de marquise.

Após a execução dos cortes no concreto devem ser verificadas as armaduras expostas quanto as suas integridades estruturais, isto é, danos por diminuição de seção resistente causados por processos corrosivos, como é mostrado na Foto 7.

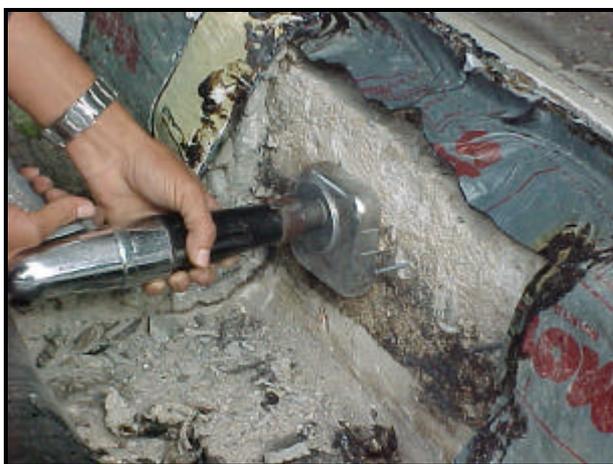
Foto 8 – END de penetração de pinos para avaliação da resistência do concreto.

A determinação da resistência característica provável à compressão do concreto das peças estruturais constituintes das marquises é fator primordial considerando a análise e o diagnóstico. Para isso, lança-se mão de ensaios não destrutivos (END) como esclerometria, penetração de pinos (conforme Foto 8), velocidade de pulso ultrassônico, entre outros. Também, podem ser retiradas amostras de peças para ensaios destrutivos para avaliação de resistência, por meio de sondas.
